大石南小学校 通学路安全マップ

令和8年2月28日更新

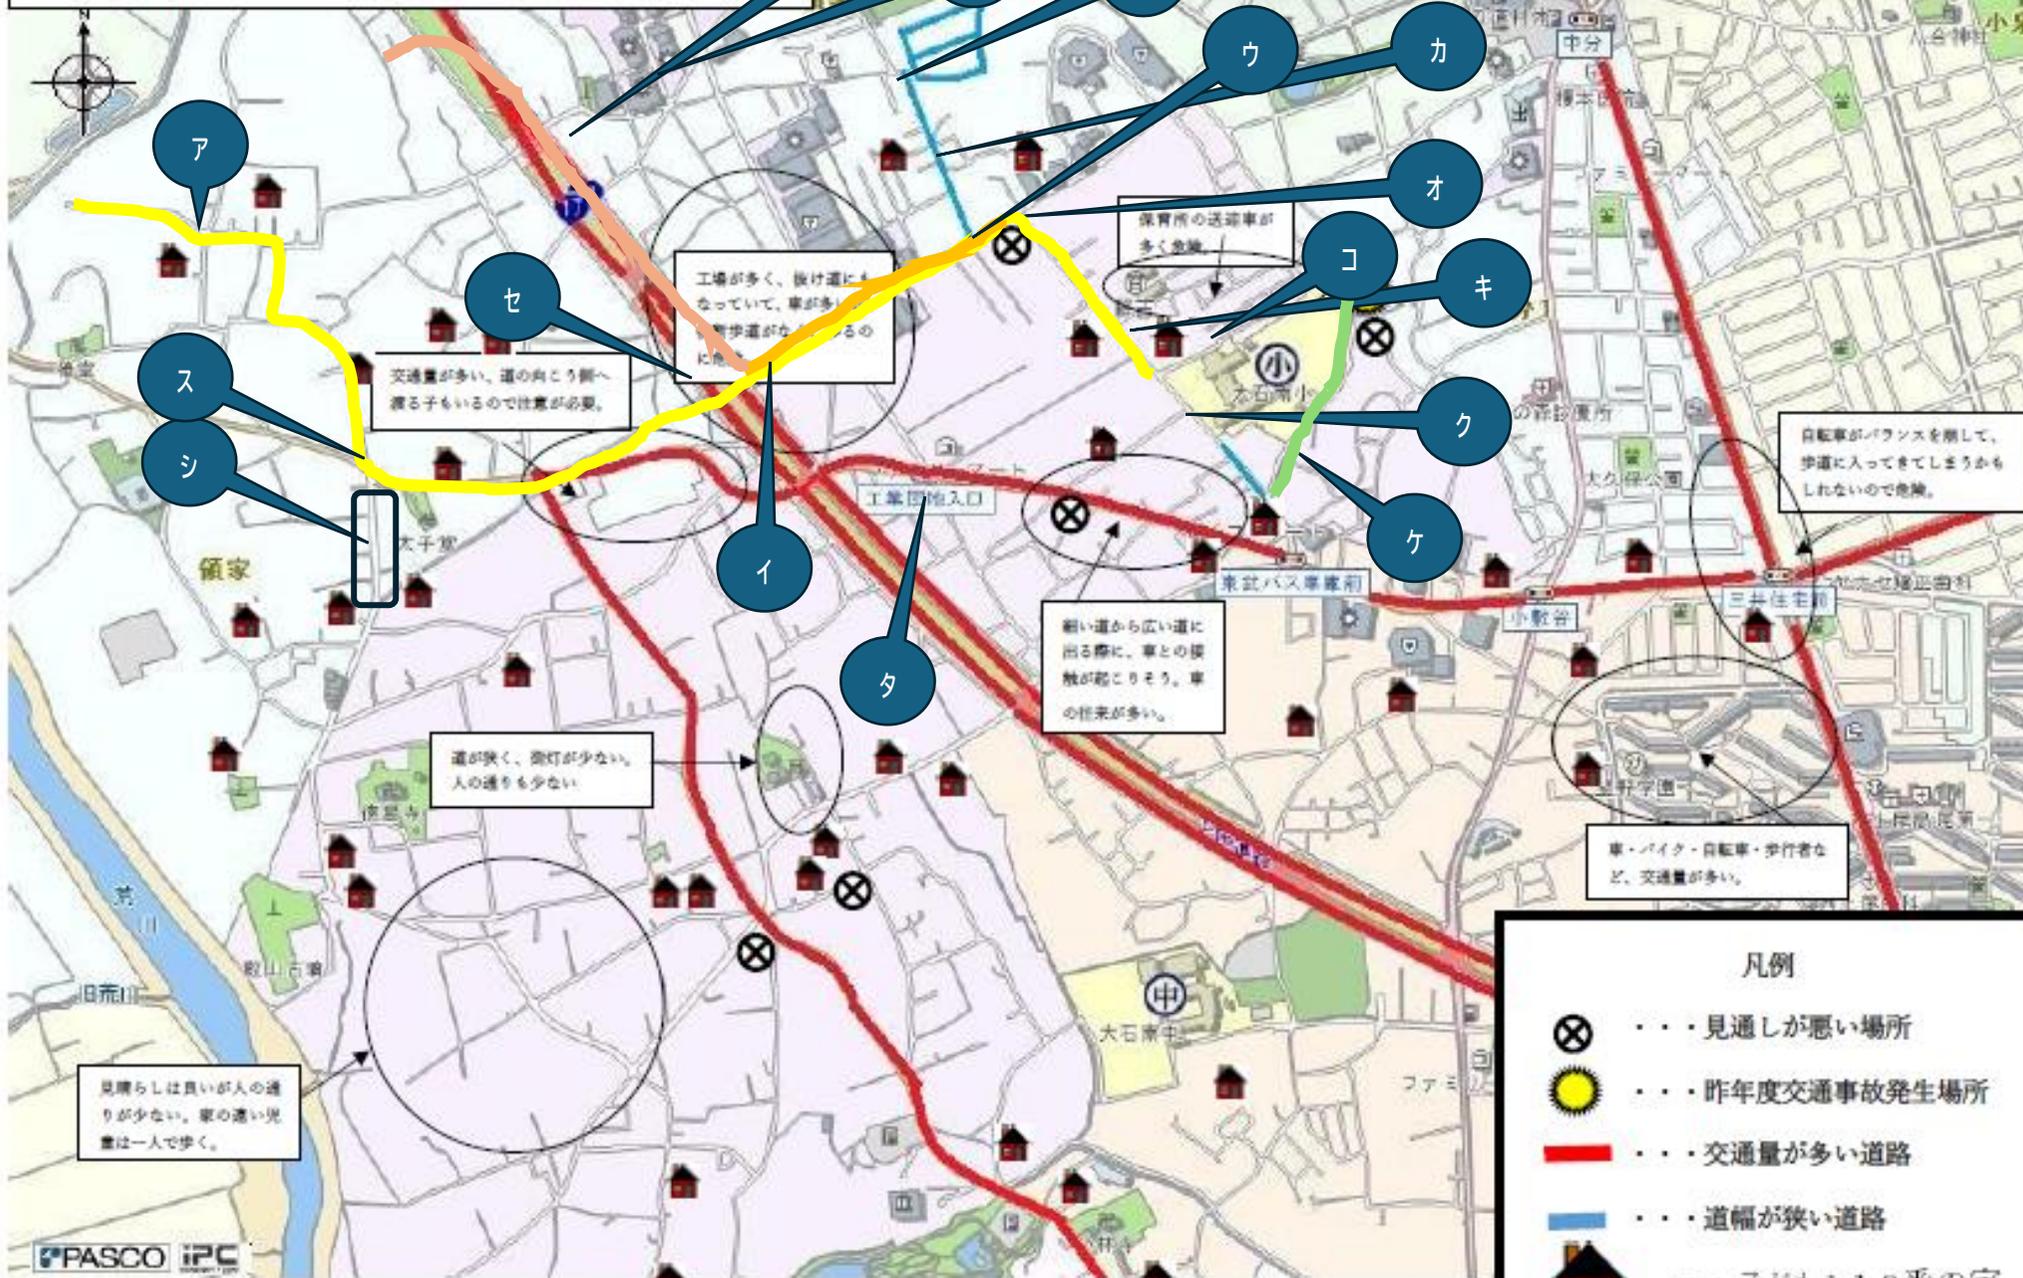
アの道(黄色線) 上尾道路への抜け道になっており、朝は特に自動車が多く、スピードも出している。

イの道(オレンジ線) 交通量やトラック、自転車も多いうえに、歩道と車道の境目がない。低学年や背の引く児童は、運転手からの死角になる。下校時は、大人の目がないため、危険。喫煙所からのたばこの煙がただよう。グリーンベルトの白線部、グリーン部共に消えているところや薄まっているところがある。

ウ コンクリートが盛り上がっていて、歩きづらい。

道路側に駐車場の木々の葉や枝が飛び出しており、歩きづらい。自動車が通る時に、葉っぱが邪魔でよけられない。荷物の多い日や傘をさしているときは危ない。

エの道(ピンク線) 歩道橋(かっぱ橋)から、1人で歩いて帰る可能性もある道路。

エ 小さな用水路や江川が近く、大雨の際の水害が懸念される。また、排水の具合も悪いため、短い時間の大雨でも足を取られやすくなるので注意が必要。

オ 空き家の壁(塀)が崩れかけている。見通しが悪い。トラックなどが多い。横断歩道はあるが、信号がなく、自動車側からの見通しが悪い。横断歩道で待っていても止まらない自動車がある。追突事故を見たことがある。急に横断歩道以外のところを横断する人がいる。歩行者が通る幅が狭い。雨の日に水がたまっている。

カの道 細い道が多く、見通しも悪いが、住宅が多く交通量が多い。幅の狭い十字路での飛び出しや、狭い道で車とすれ違う際に接触する不安がある。

キ ブロック塀があり、見通しが悪い。保育所への送迎自動車が多く、危険。ブロックが破損している場所がある。地震があったときに、ブロック塀が倒れる危険性がある。

キの道 道路が狭い。自動車2台がすれ違くと、歩くスペースがない程に狭くなる。下校時横に広がって歩く児童が目立つ。

ク スピードを出す自動車がある。

ク~ケの道 スクールゾーンにも関わらず、許可されていない自動車がスピードをあげて通っている。

ケの道(緑線)スピードを出して走る自動車が多い。

コ 駐車場の出入りがある。見通しが良い分、駐車場を出入りする自動車が一時停止をしない場合も想定すべき。

サ ブロック塀で見通しが悪く、自動車が曲がってくるのが見えにくい。自転車が急に曲がってくるので危険。

シ 人の通りが少ない。スピードを出す自動車がある。帰る方向の道路右側の通路が狭く、自動車に接触する危険がある。

ス 歩行者信号が見えづらい。

セ 「領家かっぱ橋」雪が積もると、滑ってしまう危険性がある。多く積もる場合は、歩道橋利用は危険。大雨時に大量の水が流れていてわたりづらい。

ソ 大型トラックが駐車していることが多く、信号も横断歩道もない。

タ 信号が短く、児童が溜まりやすいため、安全にわたり切れない可能性がある。
