## ◆がけ崩れの概要

発生日時: 令和2年2月5日 8時頃

発生場所: 神奈川県逗子市池子

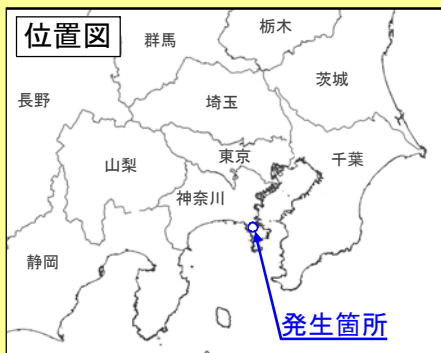
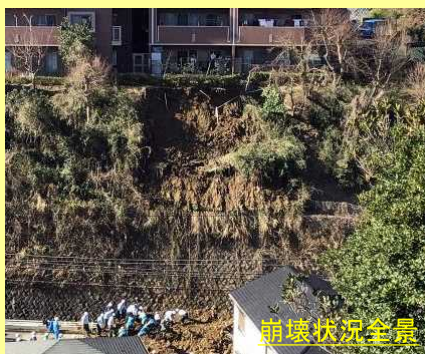
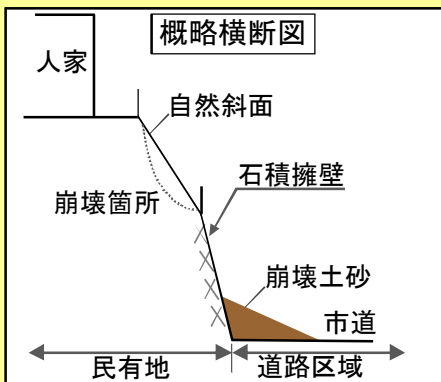
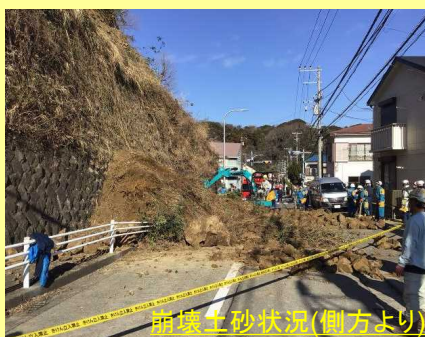
崩壊規模: 幅8~9m、長さ8m、深さ1m程度

被害状況: 死者1名(歩道歩行中に崩落土砂に巻き込まれ死亡)

- ①風化した凝灰岩(ぎょうかいがん: 火山灰が固まった岩石)が崩落したものと考えられる。
- ②植生が貧弱であるうえ、地表温度の変化や風の影響を受けやすく乾燥・湿潤を繰り返し受け易いなどの悪条件が重なったものと推察される。
