大石南小学校 通学路安全マップ

令和8年2月28日更新

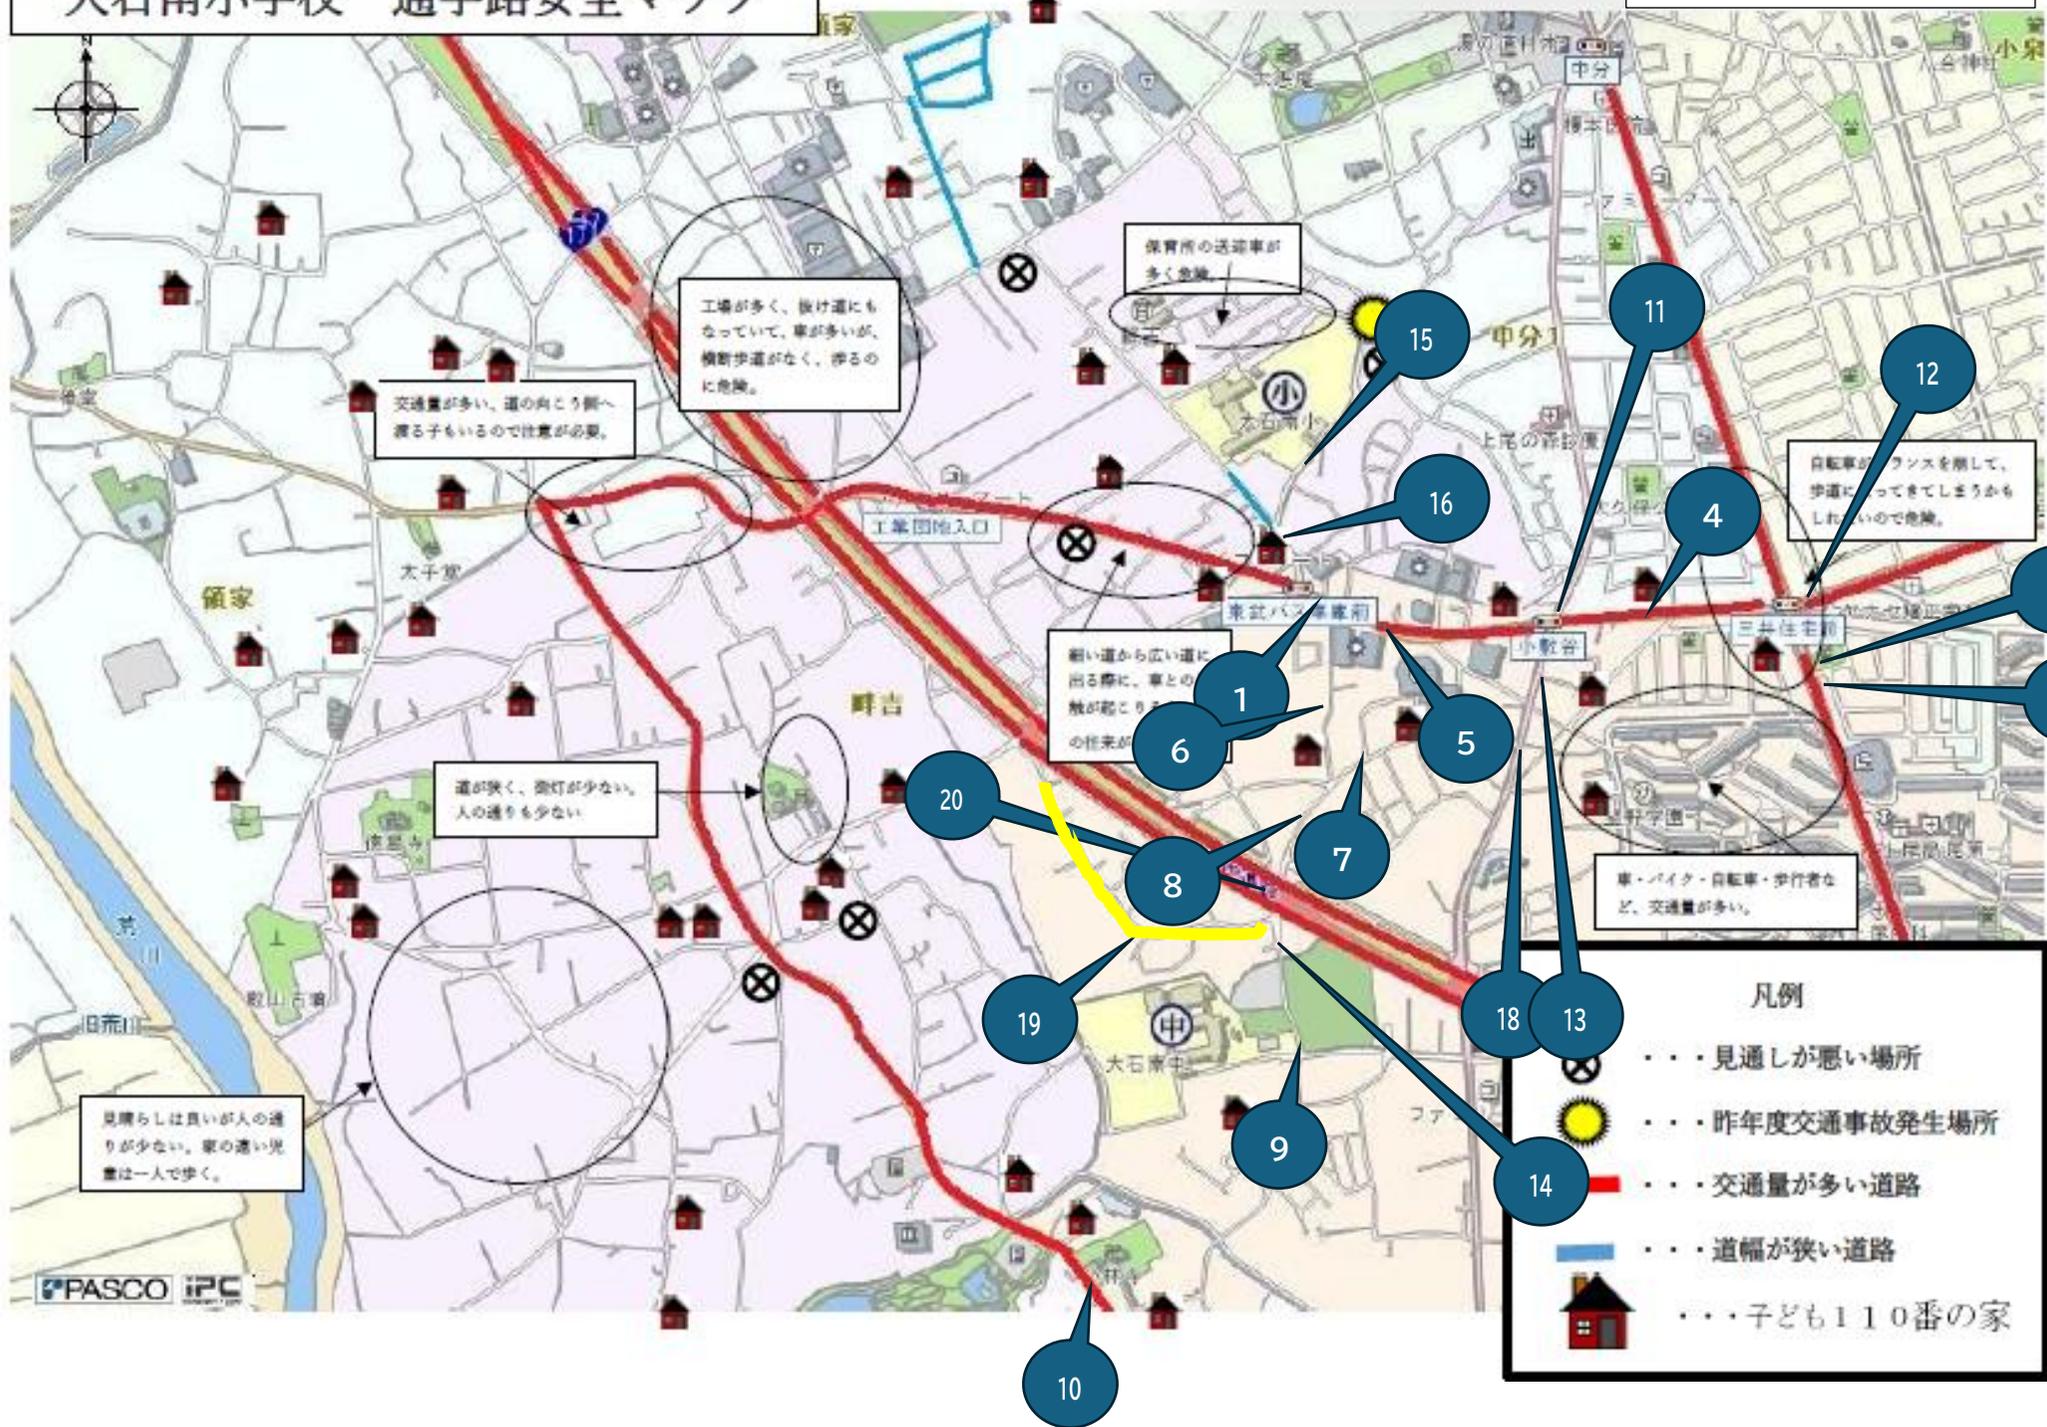
工場が多く、抜け道にもなっていて、車が多いが、横断歩道がなく、歩きの危険。

交通量が多い、道の向こう側へ渡る子もいるので注意が必要。

保育所の送迎車が多く危険

自転車がフランスを閉して、歩道に突っ込んでくるから危険。

細い道から広い道に出る際に、車との接触が怖い

道が狭く、街灯が少ない、人の通りも少ない

車・バイク・自転車・歩行者など、交通量が多い。

見通しは良いが人の通りが少ない、家の遠い児童は一人で歩く。

①歩道を大石南小に向かって、自転車が走行する。

横断歩道手前の植木が死角となり、自転車が向かってくるのが見えない。

三井住宅方面に向かって、歩き出したいのに、自転車が進路をふさいでいるため、歩き始められない。

横断歩道付近の道路が狭く、車通りが多く危険。

団地班、小敷谷班が合流するため、混雑に注意。道路にはみ出しやすい。

(東武車庫側の歩道)ガードレールが途中でなくなり、車線をふんでいる車がいた。細い道がさらに細くなり、子供と車がギリギリで通るのに、大変そうであり、危険であった。

①～④の道 交通量も多く、歩道が狭い。行違う人をよけるときの、道路に子供が飛び出してしまう。バス停で待つ人と自転車がが多い。

バス停横を通るのが、歩道と道路の幅が狭く、危険。歩道も狭いため、自転車が来ると、不安。

③サニータウン内へ向かう曲がり角。公園の壁が死角となり、自動車が来るところが見えにくい。

④ガードレールが無い。住宅の塀が高く、見通しが悪い。

⑤細い道や駐車場から広い道に出てくる自動車が危ない。路側帯が狭い。自転車もスピード速く、無理やり通行してくる時がある。道路に穴が空いているうえに、路面もぼこぼこしている。道路のアスファルトがはがれていて、砂利になっている。垣根が歩道側にせり出しており、歩道が狭くなっている。

⑥道が狭く、自動車の抜け道になっているため、自動車とのすれ違いが危ない。自動車約1台分の道幅しかなく、子供の避難するスペースがない。

工場と住宅の間は、建物の倒壊があった場合、通行できない可能性が出てくる。

⑦人通りが少ない。

⑧道幅が狭いわりに、自動車のスピードが速い。歩道がないため、自動車とのすれ違いが危ない。

⑨信号がない交差点。

⑩雨や地震の時の用水路の洪水が懸念。

⑪歩道に近づいて曲がる自動車が多い。信号待ちは、信号よりかなり手前で待機することになる。

⑫交通量が多い。自動車のまきこみに注意。

⑬三井サニータウン C 地区公園から住宅街に入る道路前、自動車が出てくるので、要注意。

⑭下り坂と上り坂の谷の部分で、大雨の際に、水はけが悪く、よく冠水している。中学生との登校時間が重なるため、道が混みやすい。

⑮看板がめくれているので、子供の頭にあたる恐れがある。

⑯セイコーマートから自動車が飛び出してくる。

⑰旗振りになっている信号。下校時、特に車側が信号を見落とし、信号無視をする自動車が何件がある。

⑱の道 自動車 2 台がギリギリ通れる道幅だが、スピードを出す自動車が多い。抜け道で通る自動車が多い。カーブがあり、歩行者からも見えにくい。

⑳交通量が多い道路。横断歩道も距離が長い。
