写真撮影箇所

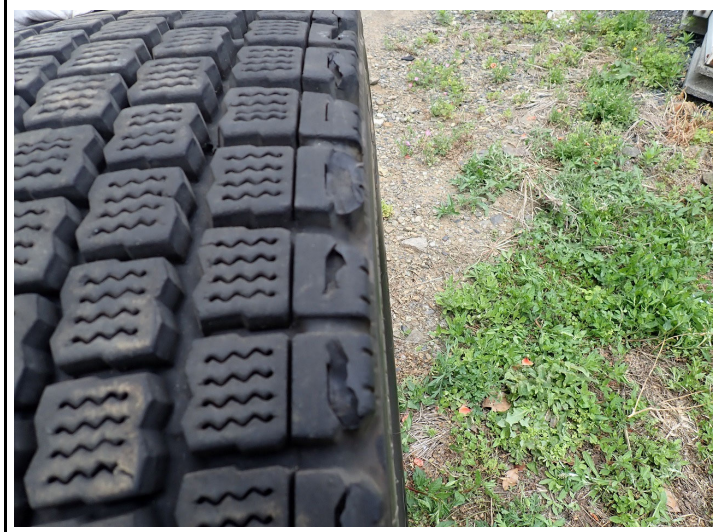
⑥ブロック欠けの様子（1本のみ内側）
