令和 8 年度 工 事 仕 様 書

工 事 名	8 - 1 下水道施設修繕工事						
工 事 場 所	上尾市公共下水道供用区域内						
路 河 川 名 称							
事 業 名							
工 事 大 要	断面修復工 124箇所 換気工 1式

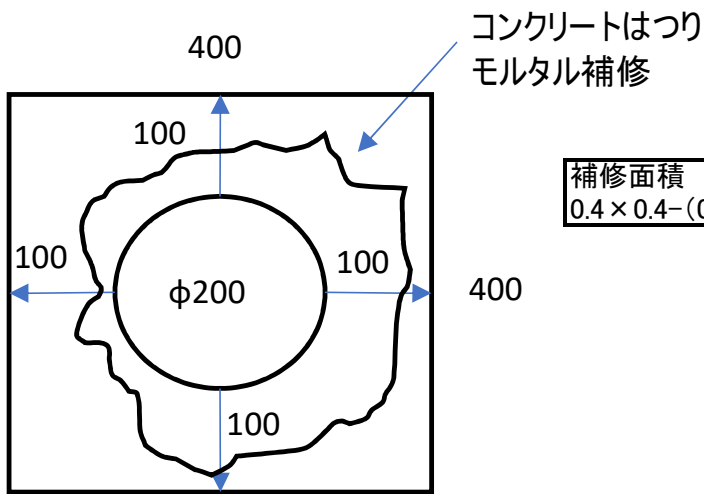
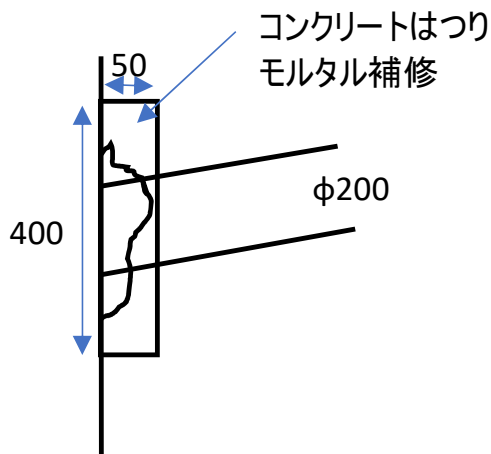
管口修繕標準図(ノースケール)

補修面積 $0.4 \times 0.4 - (0.1 \times 0.1 \times \pi) = 0.1286\text{m}^2$

箇所数	124	箇所
管口補修面積	0.1286	m ² /箇所
補修厚	0.05	m/箇所
スパン数	20	スパン
ポリマーセメントモルタル	2,325	kg/m ³

1スパン(1構造物)あたり箇所数	=	6.20 箇所	
1スパン(1構造物)あたり補修面積	=	0.79 m ²	
1スパン(1構造物)あたり補修体積	=	0.04 m ³	
合計		× 20 = 0.79	m ³
1スパン(1構造物)あたりモルタル使用量	=	91.8 kg	
10箇所当たり	=	148.1 kg
