大石北小学校通学路安全マップ 令和8年2月27日更新

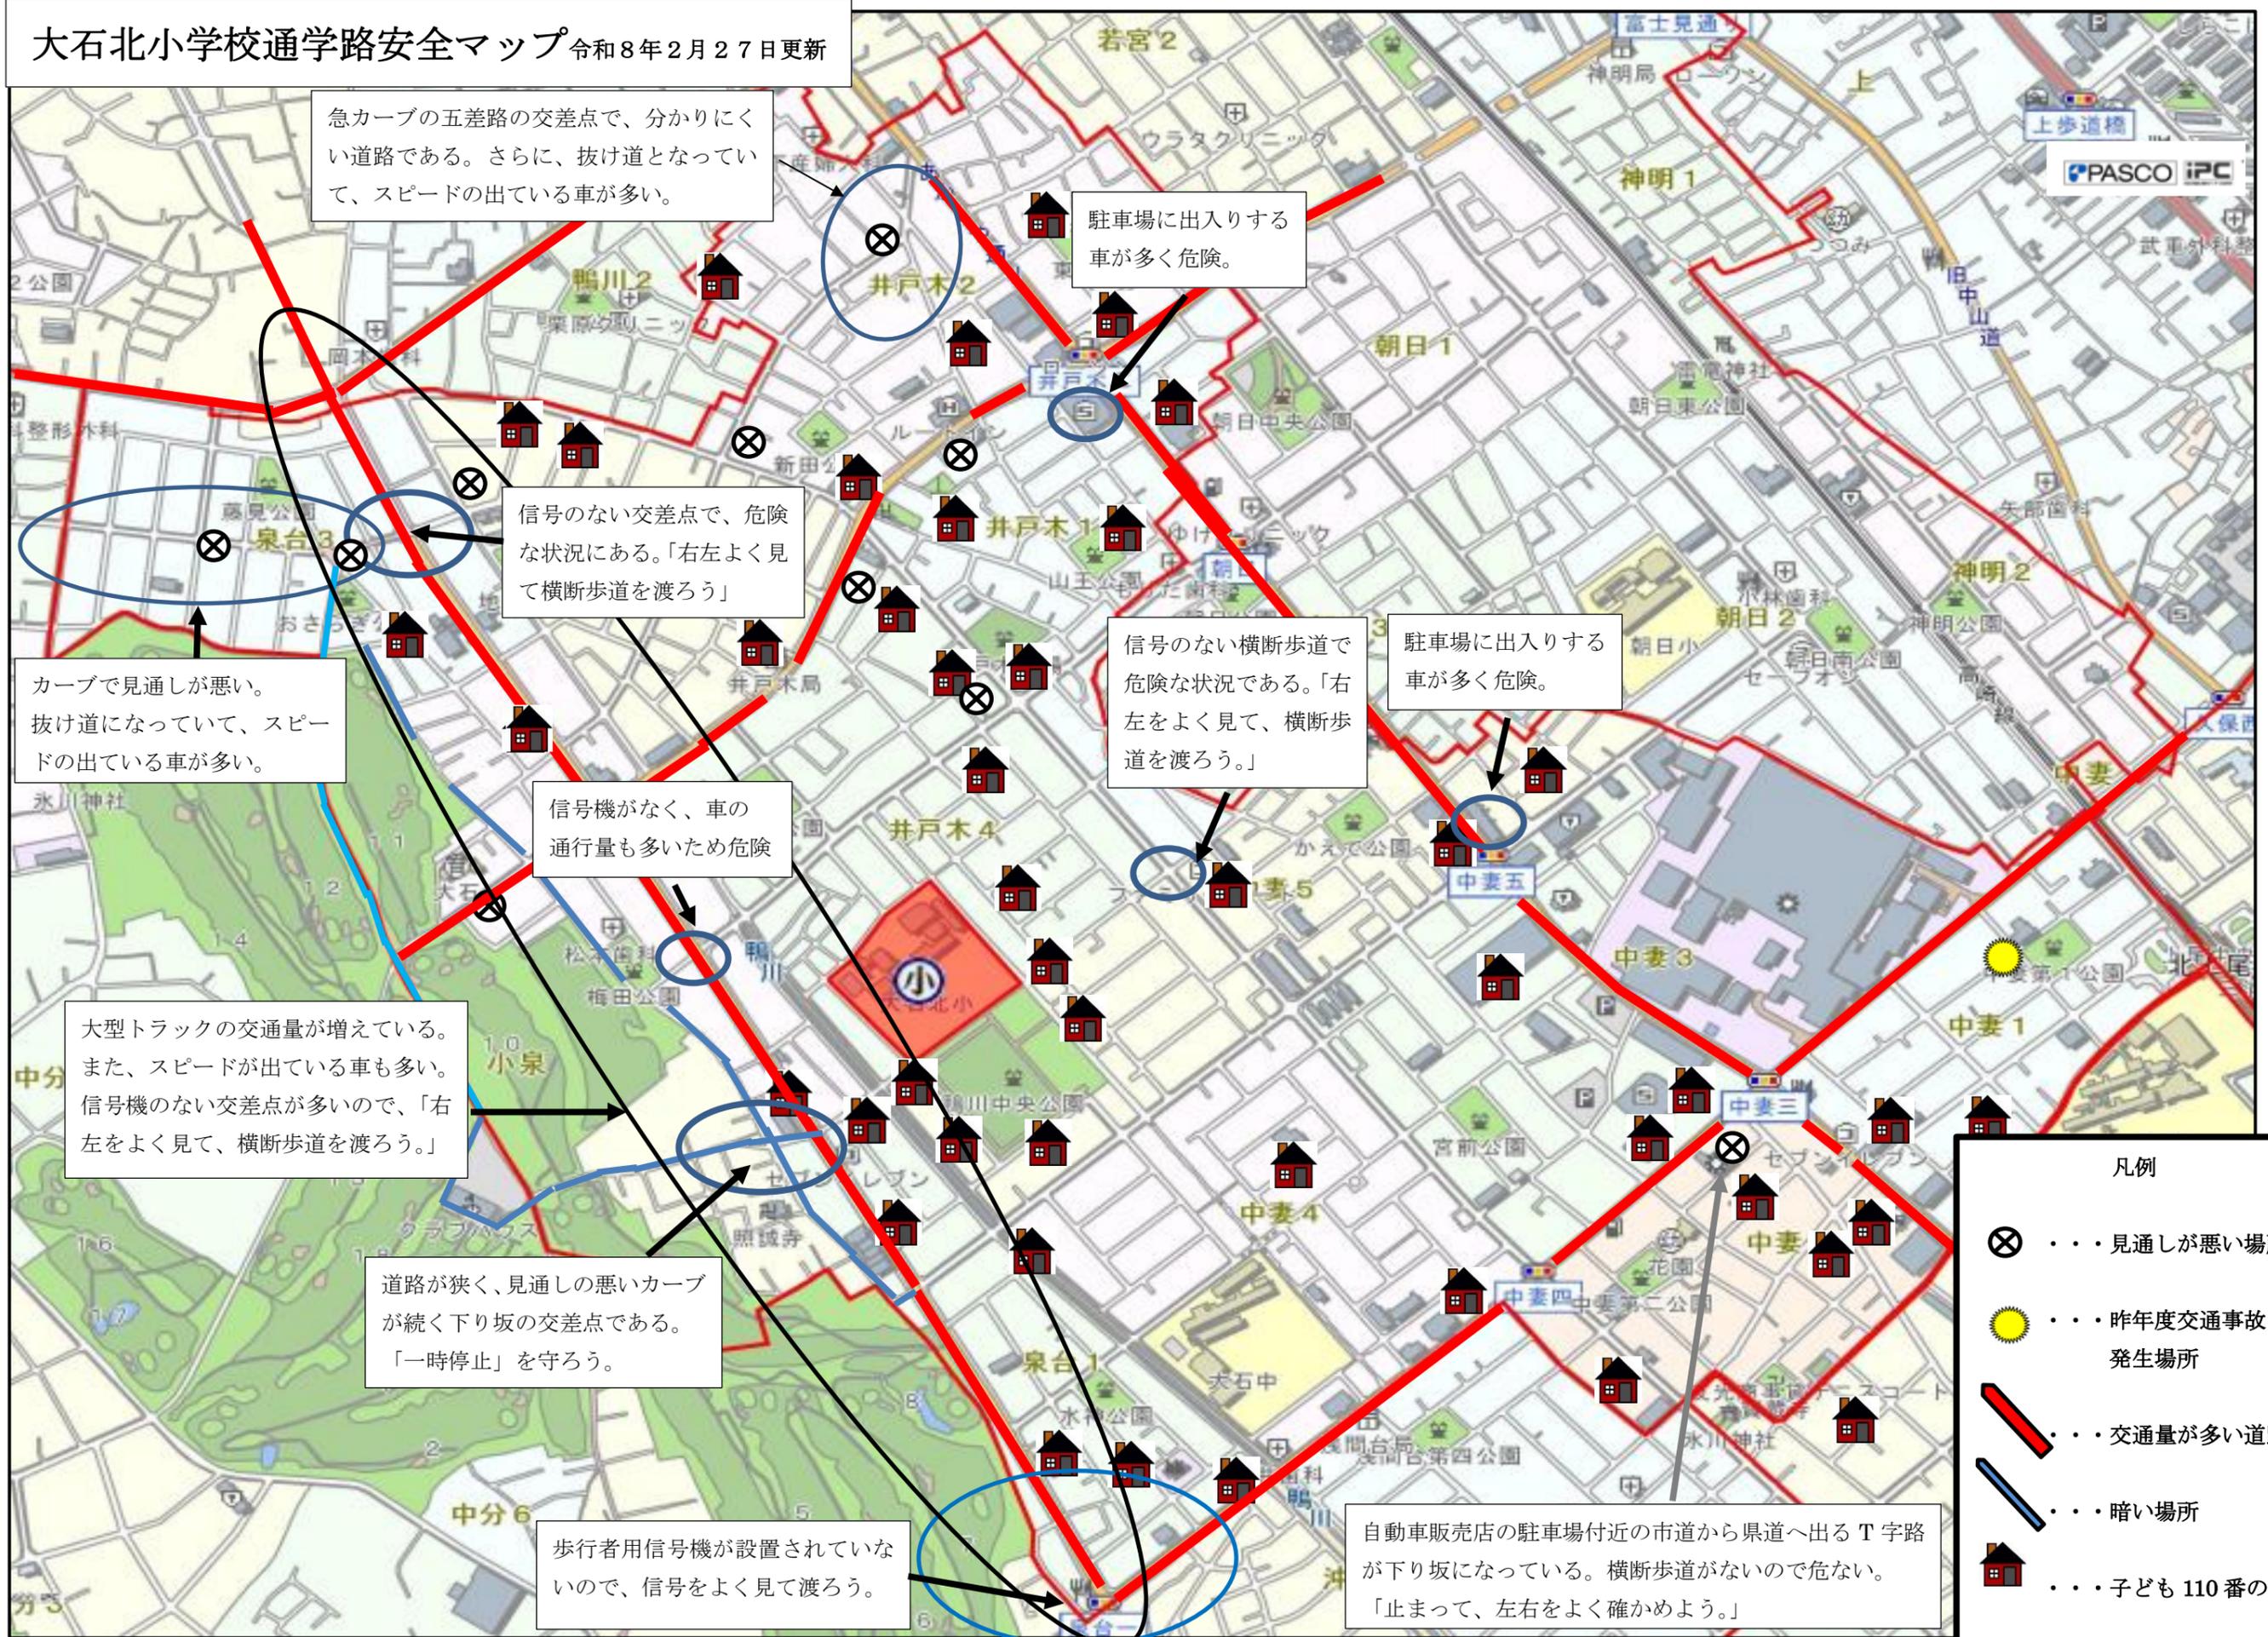
急カーブの五差路の交差点で、分かりにくい道路である。さらに、抜け道となっていて、スピードの出ている車が多い。

駐車場に出入りする車が多く危険。

信号のない交差点で、危険な状況にある。「右左よく見て横断歩道を渡ろう」

信号のない横断歩道で危険な状況である。「右左をよく見て、横断歩道を渡ろう。」

カーブで見通しが悪い。抜け道になっていて、スピードの出ている車が多い。

信号機がなく、車の通行量も多いため危険

大型トラックの交通量が増えている。また、スピードが出ている車も多い。信号機のない交差点が多いので、「右左をよく見て、横断歩道を渡ろう。」

道路が狭く、見通しの悪いカーブが続く下り坂の交差点である。「一時停止」を守ろう。

歩行者用信号機が設置されていないので、信号をよく見て渡ろう。

自動車販売店の駐車場付近の市道から県道へ出る T 字路が下り坂になっている。横断歩道がないので危ない。「止まって、左右をよく確かめよう。」
