上尾市橋梁長寿命化修繕計画

平成 25 年 3 月

上尾市建設部道路整備課

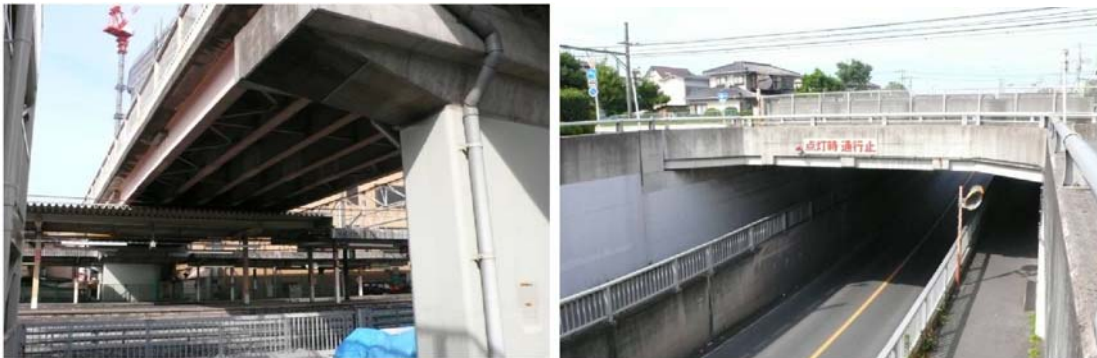
写真 2 跨線橋,跨道橋(左:JR を跨ぐ宏栄橋、右:市道を跨ぐ小敷谷吉田通線アソグ-西)

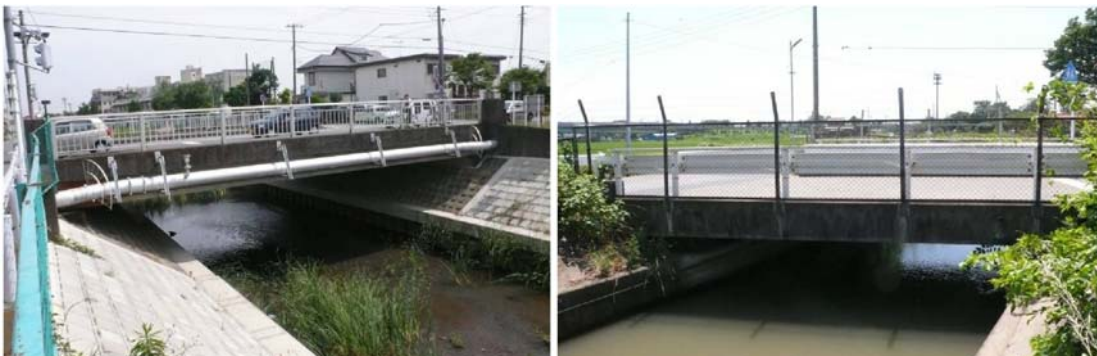
写真 3 河川,用水路を跨ぐ橋(左:鴨川を跨ぐ新弁財橋、右:見沼用水を跨ぐ坂下橋)

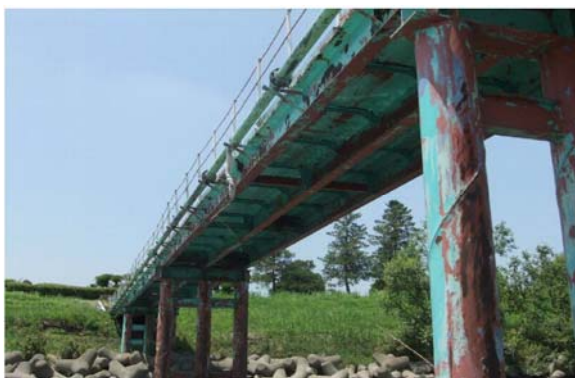
西野橋（1967年架設 橋長 57.1m）

主桁、橋脚等の鋼製部材には塗装がされていますが、塗装が剥がれ、部分的に腐食が発生しています。

上尾市の管理橋梁の中では最も損傷が進行している橋の1つです。

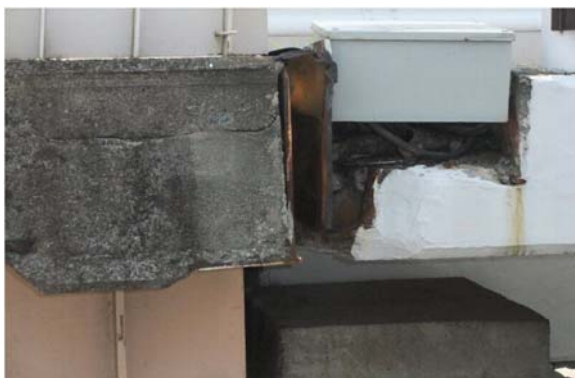
宏栄橋（1971年架設 橋長 156.4m）

主桁と主桁の間にある伸縮装置（桁の温度変化、地震時の桁の水平移動を吸収する部材）が腐食しています。

交換することにより、橋梁の健全性向上、長寿命化につながります。

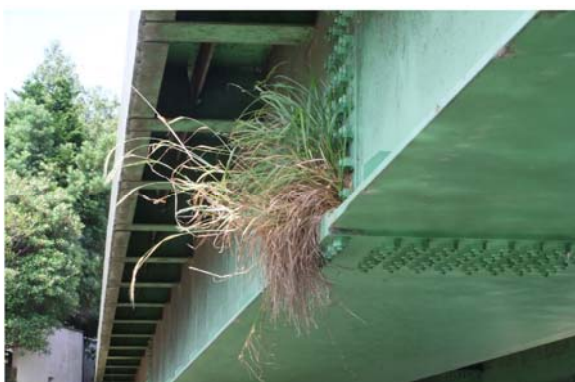
日の宮橋（1988年架設 橋長 44.8m）

箱型の主桁から成る橋梁です。部材の結合部の僅かな隙間から草が生えています。

外からでは目立った損傷はありませんが、草が生えていることを踏まえると、箱内部に水が滞水している可能性があり、箱内部に腐食が発生していることが考えられます。

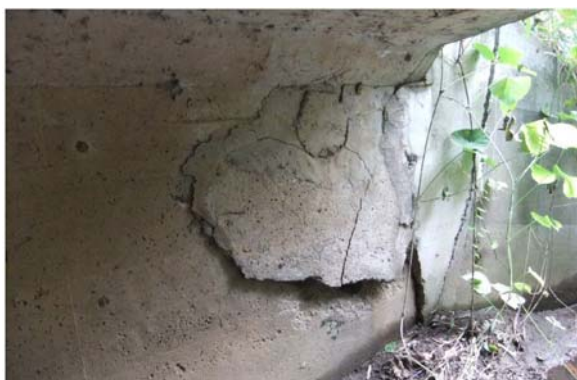
無名橋（架設年不明 橋長 2.5m）

橋の上部を支持する下部工に広範囲の浮き（剥落直前の状態）が見られます。

橋の耐力低下、内部鉄筋の腐食の原因となるため、早めの補修が必要です。

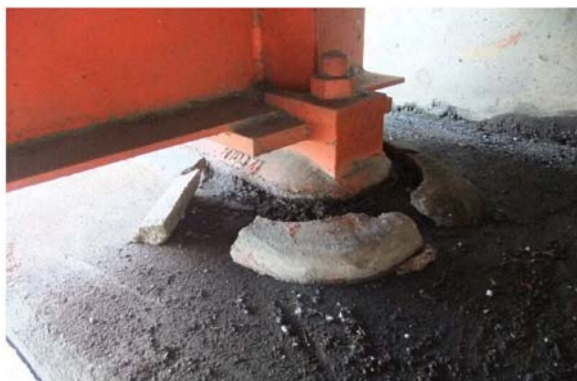
富士見橋（1972年架設 橋長 18.0m）

支承の沓座モルタルに欠損が見られます。そのまま放置すると、路面の段差発生につながり、走行性に影響を及ぼします。また、支承自体の劣化進行にもつながります。

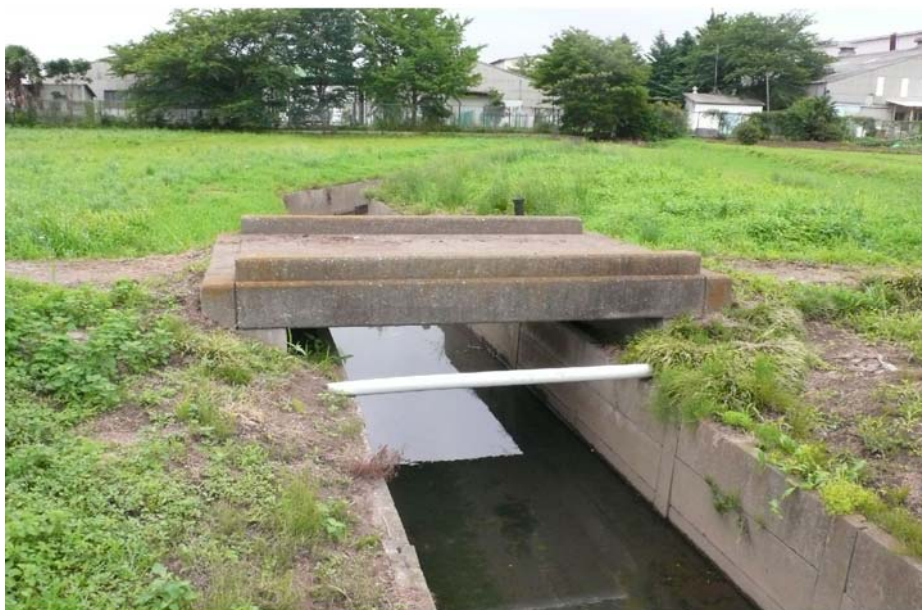
無名橋（No. 44）の場合・・・

- ・ 橋梁の規模が小さい。
- ・ 交通量が少ない。
- ・ 今後、道路改良により架替えの可能性がある。

架替え時に一新される可能性があるため、その時期を踏まえて、なるべく少ない補修回数で効率化を図る。よって、損傷が発生しても、ある程度の進行は許容する。橋梁の規模が小さく、交通量も少ないため、架替え工事による市民への影響は小さいと考える。

⇒事後保全を適用

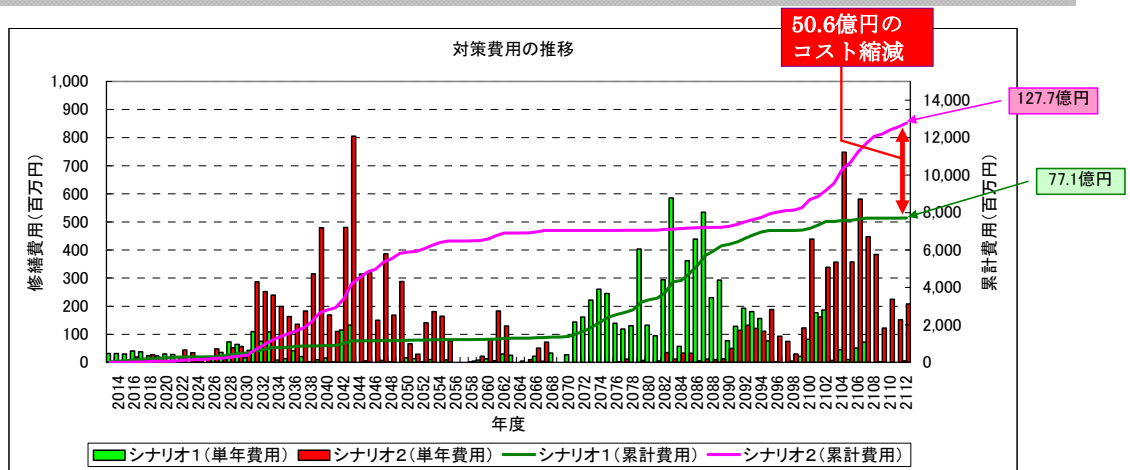
今後 100 年間に於いて次の管理方法でのシナリオにより、各橋梁にかかる補修費用を試算しました。その結果、前述の基本方針を踏まえた維持管理を行った場合、従来の維持管理による場合と比較して **50.6 億円のコスト削減効果**があり、橋の健全性を維持できる結果となりました。

- シナリオ 1：グループ A、B の橋梁⇒予防保全、橋梁の寿命 100 年
グループ C の橋梁⇒事後保全、橋梁の寿命 60 年
メリハリのある、理想的な維持管理を実施するシナリオ
- シナリオ 2：全てのグループの橋梁⇒事後保全
全て損傷が進行してから修繕する従来の対症療法的な維持管理を実施するシナリオ

図 9 各シナリオの対策費用の推移

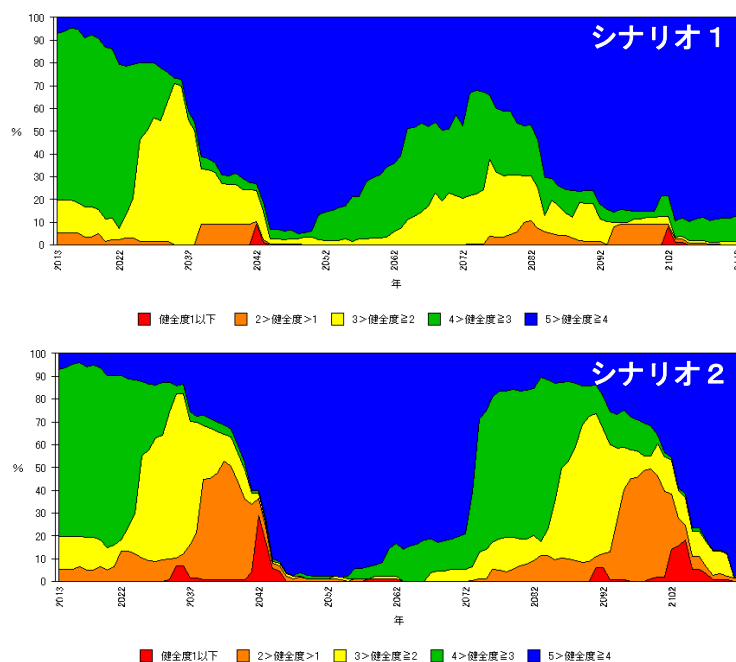
図 10 各シナリオの健全度の推移
